## К вопросу о бомбардировке АЛТИ

## Аэрофотосъёмка Архангельска. В кадре АЛТИ

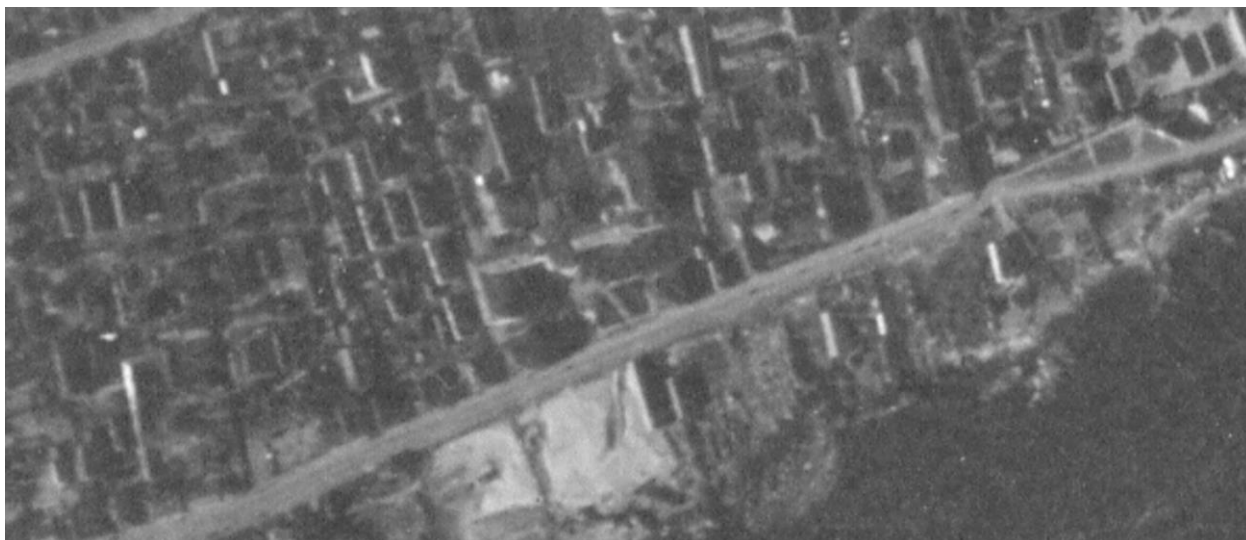
**29 июня 1942 года**

Лейтенант Кёне в 5:22 утра по бортовому времени и 7:22 утра по времени местного делает первую из известных нам детальную съёмку института в лучах и тених утреннего солнца. Немцы начинают подготовку к ряду операций по противодействию приходу союзных конвоев в Архангельск. В плане мероприятий Люфтваффе стоит и доразведка объектов на территории города.

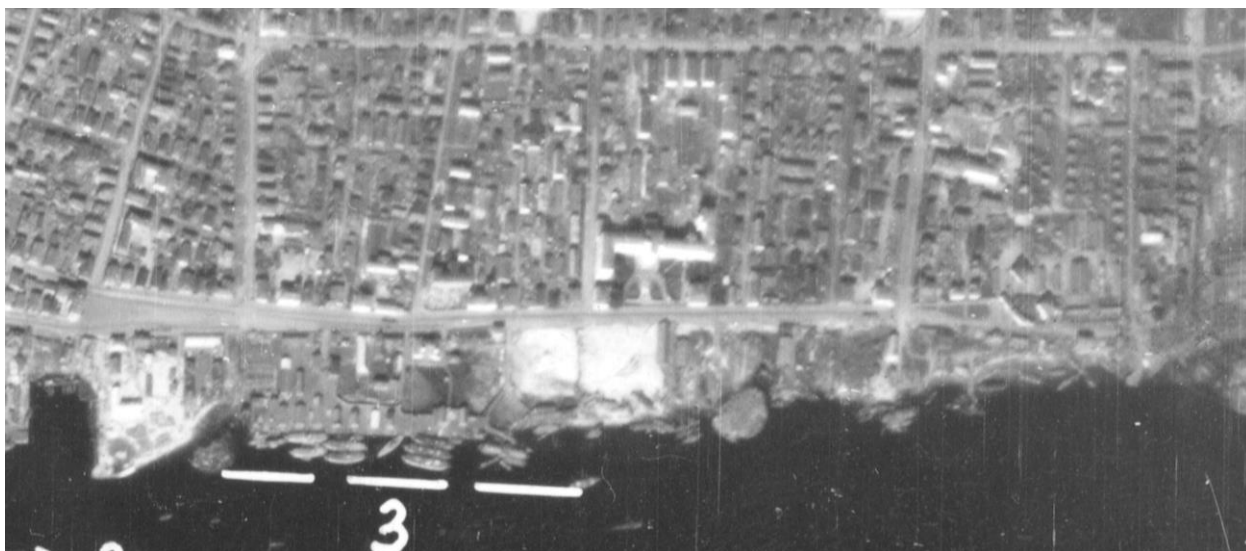
**24 августа 1942 года**

Обер-лейтенант Рамиш из F(1).124 эскадрильи производит предваряющую разведку города. На снимке с обзорной фотокамеры разведчика АЛТИ в последний раз предстаёт в неповреждённом виде. На часах фотокамеры указано время 13:05. Вероятнее всего, это 15:05 местного времени. Видимо, материалы этой съёмки были нужны лишь как данные о состоянии города перед авианалётом, поскольку спустя всего 6 часов будет нанесён первый удар по городу. Разведчик, скорее всего, не успел бы вернуться в базу, обработать снимки и уточнить боевую задачу для бомбардировщиков. Чтобы те, затем, вылетели на Архангельск и успели бы прибыть сюда, за 600 километров к 10 часам вечера. Разметка и надписи на фотографии, разумеется, сделаны позже.

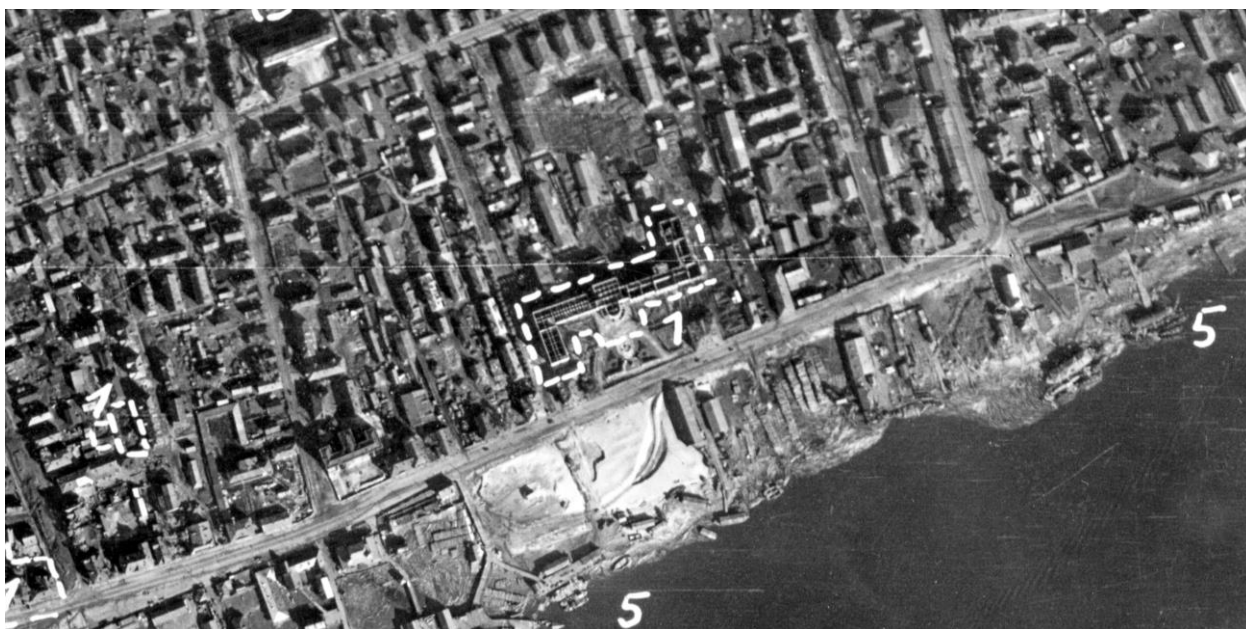
**29 сентября 1942 года**

И только в этот день, в подводящей итог под авианалётами серии снимков, лейтенант Хайсс фиксирует здание АЛТИ, стоящее без крыши. Рамка, обведённая вокруг него, отмечена цифрой «1», что по легенде означает: «Новые разрушения и пожары». Здание не горит, в отличие от продолжающихся на большом пространстве от улицы Поморской до улицы Володарского пожаров. Те горящие здания хорошо заметны по белому дымному следу.

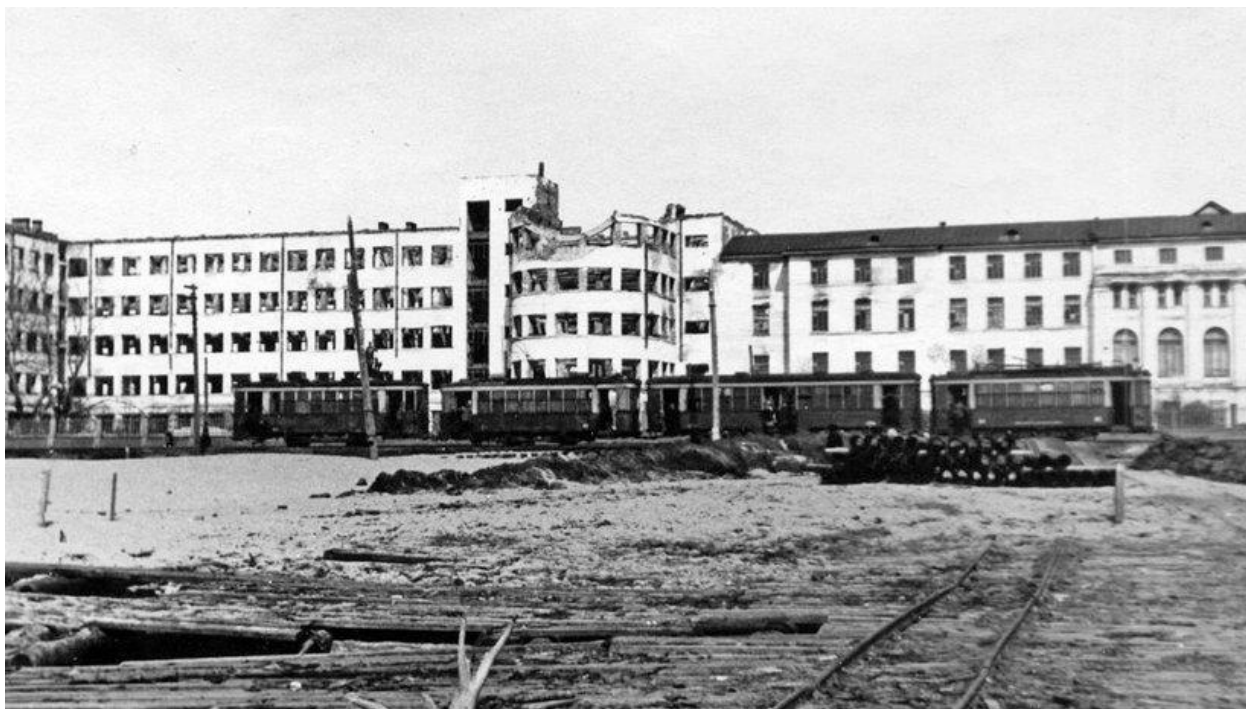
До дрожи в коленках не хочется расстраивать авторов мемуаров, но «уничтожила центральную часть здания практически до основания» – это, всё же слегка перебор. Даже из приложенной к этой же статье «Правды Севера» фотографии ясно, со всей очевидностью, что это не совсем так. Но, быть может, эти слова надо трактовать как: «разрушена до полной непригодности к проведению образовательной и научной лабораторной деятельности». Конечно, строение было выведено из строя, но всё же не уничтожено до основания.

Вернёмся к фотографиям фасада. На обращённой к нам стороне ротонды выше отметки третьего этажа видны повреждения штукатурки и кладки наружных стен. Самые закопчённые участки находятся над окнами 3 этажа, а значительные разрушения кладки стен – на пятом этаже. Верхняя часть стены (скорее всего кирпичная) высотой 1,5-2 метра, на котором покоилось основание крыши и за которой, вероятно, было чердачное помещение – исчезла целиком. А двутавровые балки, несшие перекрытия, находившиеся выше 4 этажа и одна, различимая на 3 этаже, выглядят неповреждёнными. Это заметно как с воздушных фотографий, так и с наземных.

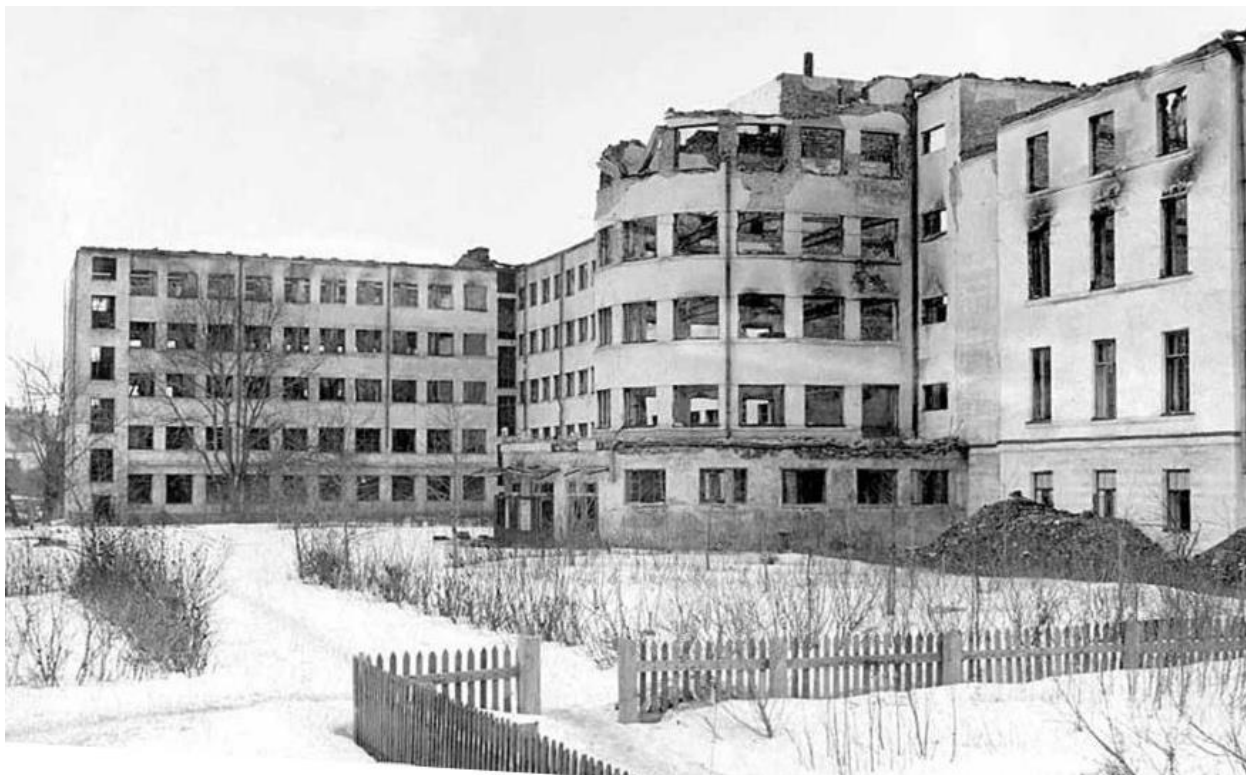
Это та самая знаменитая фотография АЛТИ после пожара, со внесённой автором небольшой корректурой: выровнен заваленный горизонт. Фотография изначально была несколько кадрирована, это видно по проявившейся неравномерной подушкообразной дисторсии.

Обращаем своё внимание на ротонду. Следы пожара наблюдаются от уровня третьего этажа. Ниже этой отметки следов пожара на наружных стенах не наблюдается. В правом по фото крыле следов пожара ниже третьего этажа также нет.

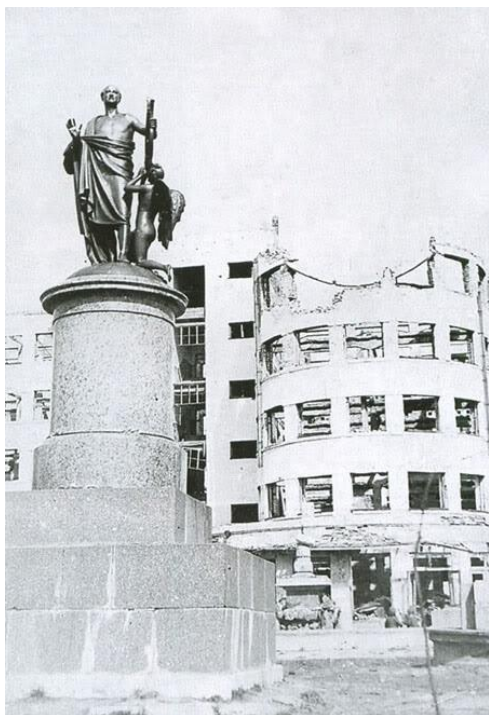
На пятом этаже лопнул железобетонный пояс, стягивающий окна ротонды. В этом же месте обрушились стойки окон. На месте одного из окон образовалась круглая дыра. Само это окно разрушено почти до уровня пола. Кирпичи вокруг окна выкрошены воронкой, расширяющейся наружу здания. Центр этой дыры приходится на «пустоту» – до взрыва здесь находилось стекло окна. Визуально же это весьма напоминает попадание из современного гранатомёта или небольшой ракеты.

Само кольцо пояса лопнуло в двух местах, и при этом не разрушилось окончательно. После нарушения прочности, дуга, оставшаяся висеть концами на арматуре, провернулась и оказалась внутри фасада, за стойкой окна. На надломленной части кольца есть визуально различимый некий дефект, как раз в районе того, полностью разрушенного окна.

6. На пятом этаже разрушены стойки части окон. На месте одного из них – круглая дыра высотой по весь этаж, т.е. диаметром около 3 метров. Центр дыры приходится на то место, где было окно. Края дыры выкрошены воронкой, расширяющейся наружу здания;

7. Стены чердачного(?) помещения (было ли?) над ротондой разрушены целиком. Исчезли в буквальном смысле. Кроме того, обрушилась часть железобетонного кольца над обвалившимися стойками окон на пятом этаже;

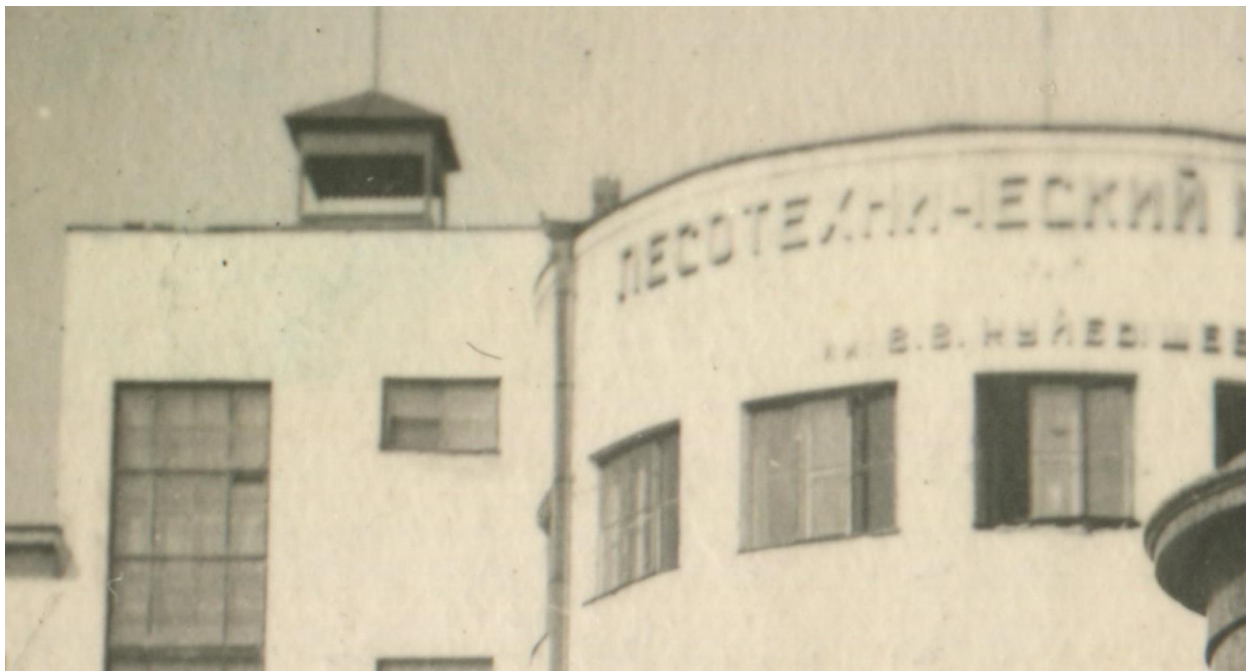
Верхняя часть ротонды за несколько дней до бомбардировки. На крыше сооружён пост противопожарной борьбы. Фото любезно предоставил Егор Сельский

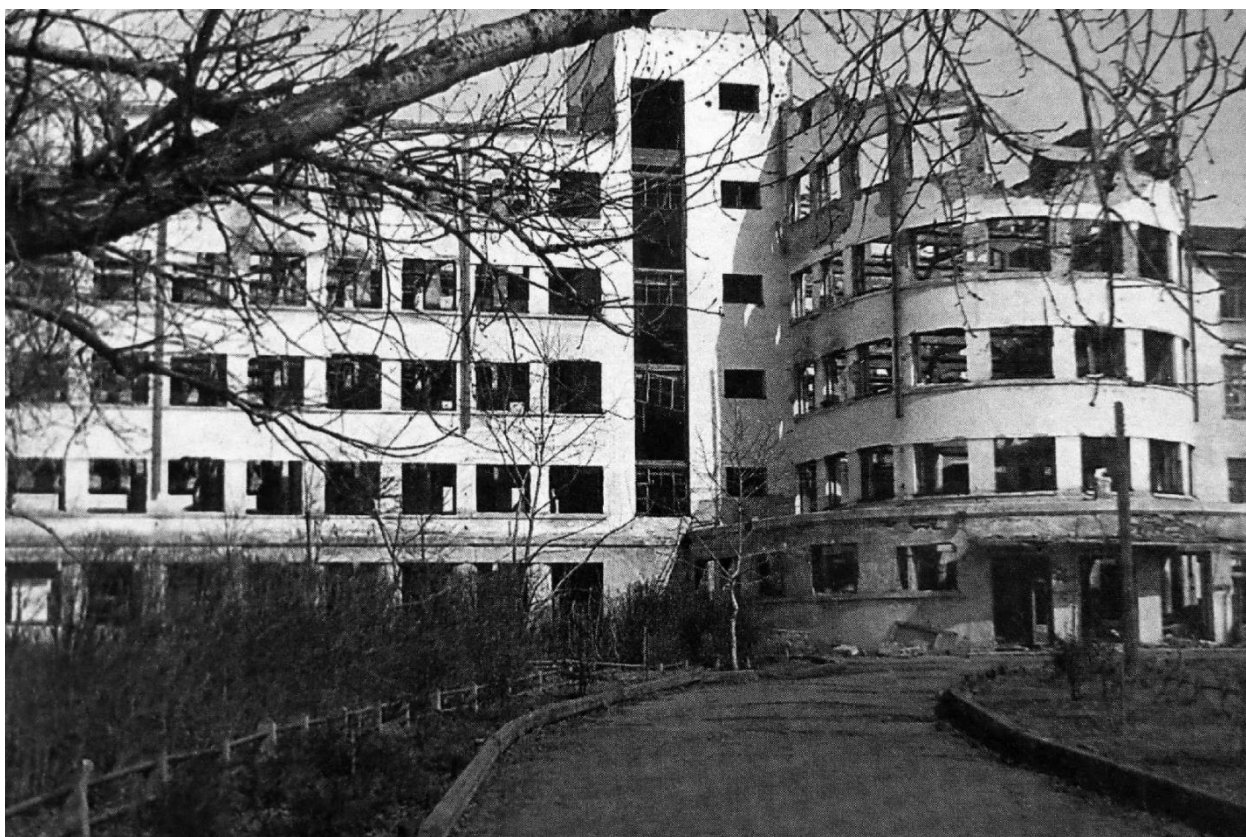
Обратите внимание на иссечённую какими-то фрагментами наружную стену лестничной коробки от отметки выше уровня крыши ротонды. Фотография любезно предложена Сергеем Денисовым

8. Кроме вывала части кирпичей на пятом этаже, следов осколков(?) на самом верху коробки лестничной шахты и полностью отсутствующих выше пятого этажа стен ротонды, механических повреждений стен на фотографиях не наблюдается.

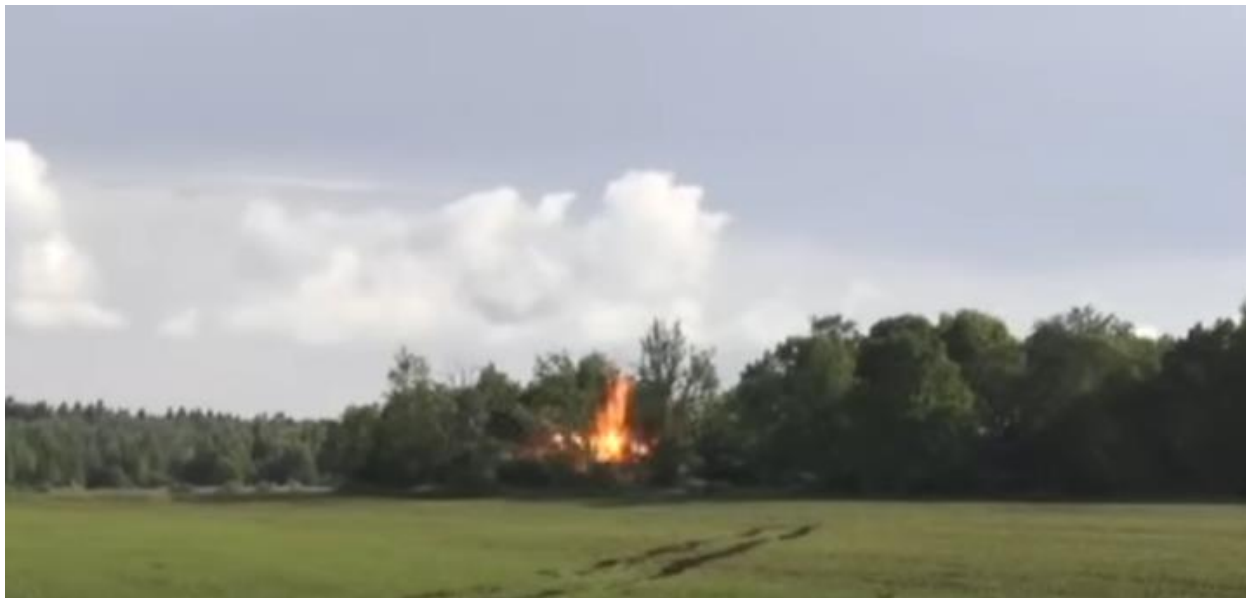
Момент подрыва 500-кг боеприпаса

На фото высота деревьев приблизительно равна высоте деревьев вокруг АЛТИ. Высота вспышки составляет около 10 метров. Кольцо огня приблизительно такое же в диаметре. Ударная волна прошла уже вдвое большее расстояние. На покадровом просмотре видно, как раскачиваются на открытом воздухе деревья в радиусе 25 метров от точки взрыва.

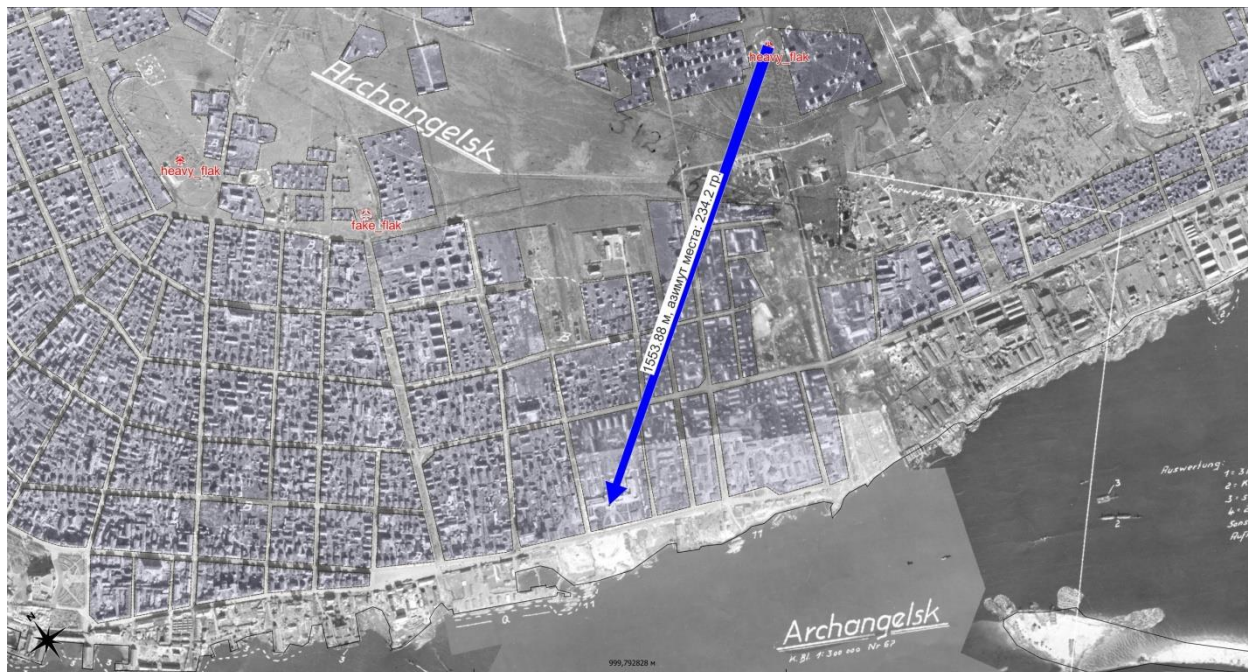
Откуда мог взяться снаряд, прилетевший с такого неожиданного ракурса? Смотрим на карту зенитных установок

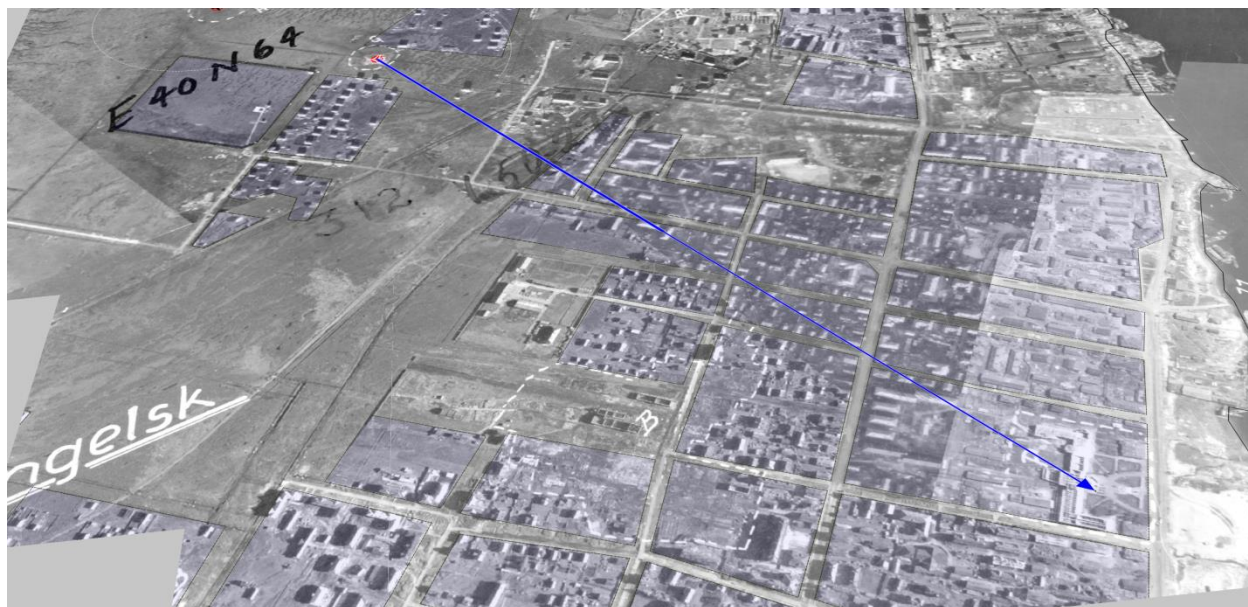
Что не так с этим снарядом? Если одним словом – то всё не так. Снаряд под большим вертикальным углом падает в полтора километрах от места выстрела. Перед этим он должен был описать весьма вытянутую параболу, выйдя из ствола под большим углом возвышения. Что было возможно для тех начальных условий, в которых батарея ожидала встречи с самолётами противника.

Затем снаряд также должен был преодолеть всё это расстояние без подрыва. Даже когда ему и его механизму стало абсолютно понятно, что встречи с противником

не состоялось. Однако механизм вполне себе сработал, только оказавшись на земле.
